# RECREACIÓN MURAL DE LAS ANTIGUAS YESERÍAS MUDEJARES EN LA CAPILLA DE LOS OROZCO, DE LA IGLESIA DE SAN GIL, GUADALAJARA

Elena García Esteban

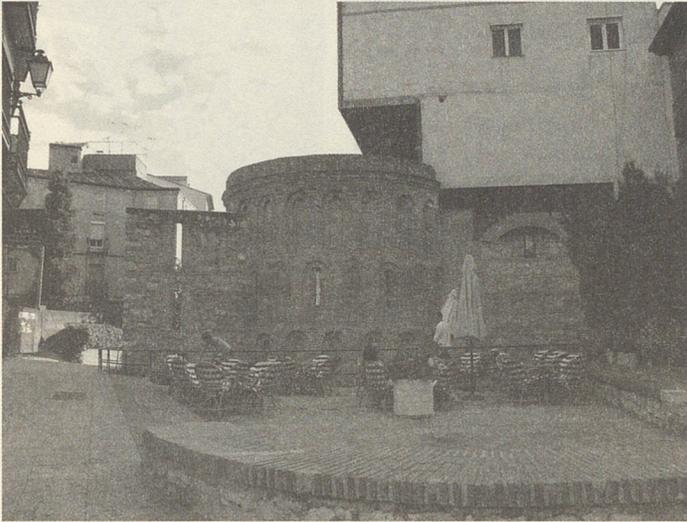
Plaza del Concejo. Cabecera y ábside de la iglesia de San Gil, únicos restos arquitectónicos conservados tras la demolición. Fueron restaurados en 1983.

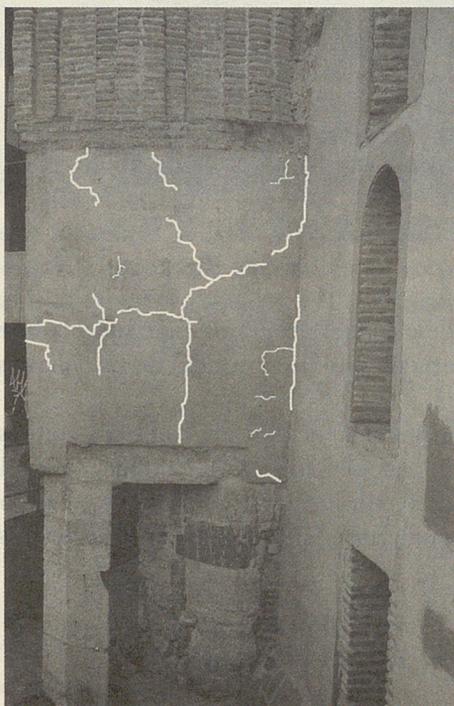
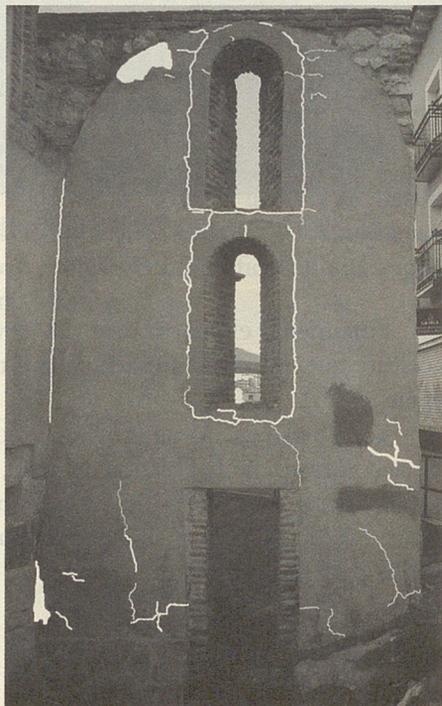
Los paños de fachada interiores de la Capilla Orozco han sido el soporte concreto de actuación: el muro medianero y el muro testero. El mortero de cemento se encontraba en muy mal estado, con ciertos deterioros como grietas, pérdida de materia, pintadas, manchas, decoloraciones, ahuecado...por lo que se ha sustituido por un nuevo revoco.

Estado inicial. Se han marcado en blanco las grietas y faltantes en el soporte.

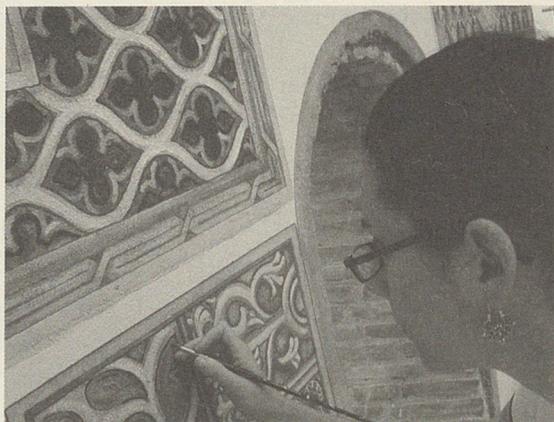
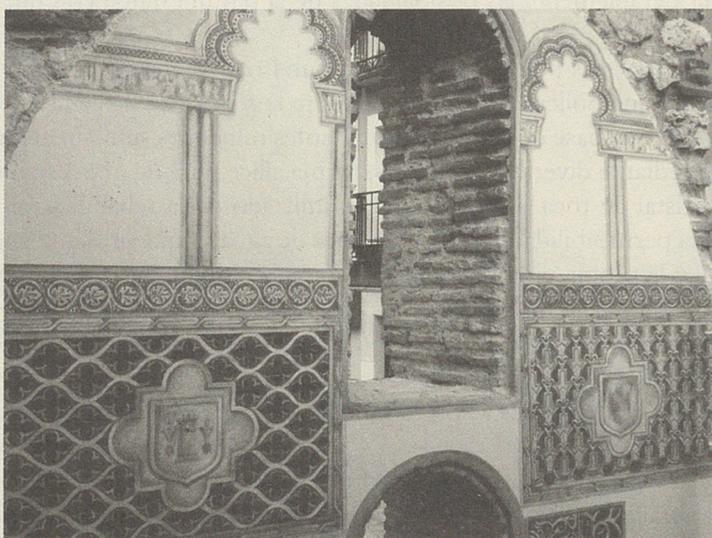
Aspecto del estado final de la recreación.

1. Toma exhaustiva de datos y mediciones. Planificación de la obra.
2. Elaboración sobre papel de croquis y plantillas a escala del diseño de los motivos decorativos. Para realizar algunos atauriques y arrocabes se han utilizado los mismos esquemas sobre los que partiría el tracista que los diseñó en el siglo XV a base de estructuras de módulos y mallas conjugadas.
3. Imprimación y base de la superficie, entonado para asimilar el yeso guarnecido.
4. Traslado de los diseños ornamentales al paramento en su lugar correspondiente.
5. Policromado de los dibujos trasladados al muro, asimilando y reproduciendo formas, colores y volúmenes según los cotejos originales, con pinturas al silicato (imágenes inferiores).
