Anales COMPLUTENSES

VOLUMEN XVI

LA RENOVACIÓN DEL ANTIGUO CASERÍO DE LA CALLE MAYOR DE ALCALÁ EN EL SIGLO XIX

Josué Llull Peñalba

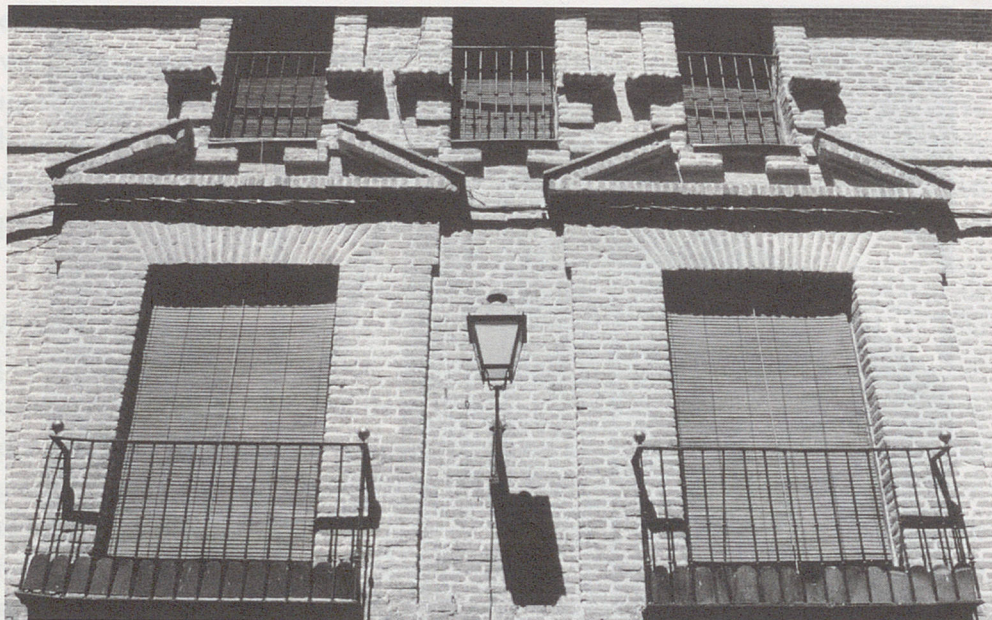
Fig. 2: Fotografía de las ventanas de la casa nº 66 de la calle Mayor, de estilo barroco (siglo XVII), después de su última restauración.

Esos criterios de ornato y funcionalidad volvieron a considerarse cuando se pretendió alinear “*a cordel*” un saliente formado por tres casas ruinosas en la calle Mayor. El deseo de ajustar las líneas de fachada y ampliar las entradas a la calle, justificado entre otras razones por la dimensión estética del urbanismo barroco, se vio refrendado en 1660 con la reedificación de otra casa “*que ace rincón [...] donde los vecinos hordinariamente echan la basura y otras ynmundicias de sus casas, estando la mayor parte del año muy sucio*”.¹¹ De aquellas reformas se conserva un interesante ejemplo de construcción barroca, la casa nº 66 según la numeración actual, que presenta un interesante juego de frontones partidos sobre las ventanas del primer piso (Fig. 2).

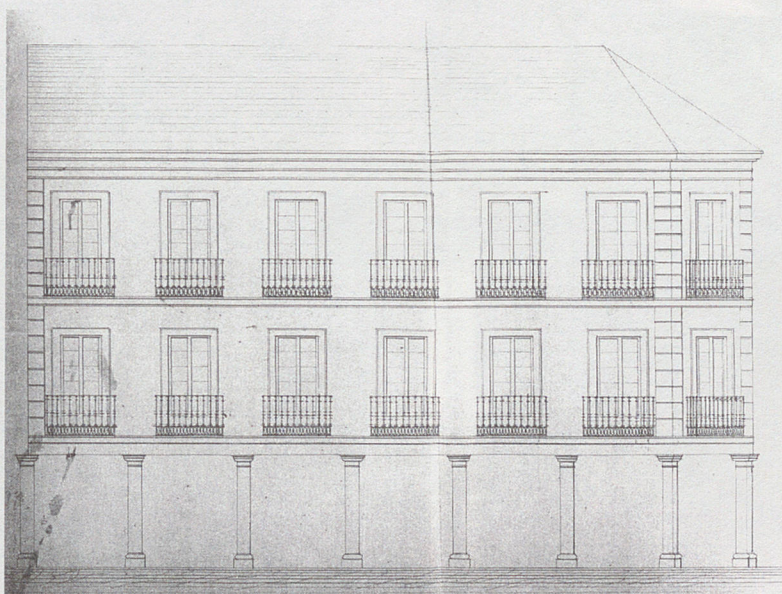
*Fig. 5: Alzado de la casa nº 107 de la calle Mayor, por José Vilaplana.
Archivo Municipal de Alcalá, 1882.*

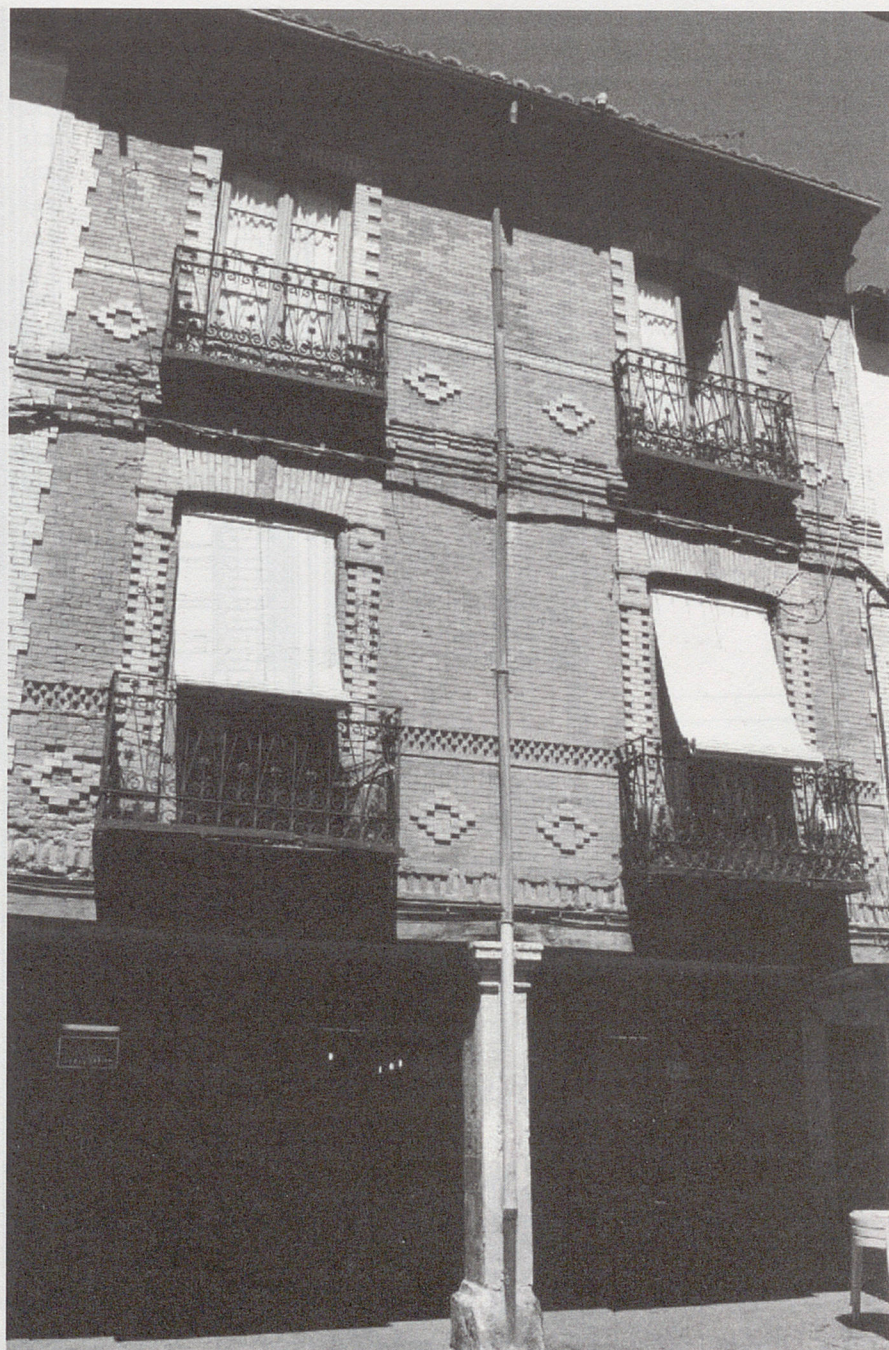
Fig. 8: Fotografía del aspecto actual de la casa nº 90 de la calle Mayor, diseñada por Martín Pastells en 1890.
