# ARQUEOLOGÍA PREVENTIVA EN LA CALLE CARDENAL TENORIO Nº 8 DE ALCALÁ DE HENARES

Consuelo Vara Izquierdo  
José Martínez Peñarroya  
CASTRVM patrimonio histórico, S. L.  
jmp.castrum@gmail.com

En este artículo describimos el edificio que se hallaba en el nº 8 de la calle del Cardenal Tenorio de Alcalá de Henares. Posteriormente y dentro de la misma actuación arqueológica preventiva, se realizó una fase de sondeos y otra de control sobre el solar, tras el desmontaje de la edificación anterior, de la que se mantuvo la fachada. Se identificaron algunas unidades estratigráficas sedimentarias en las que se describieron en mayor proporción fragmentos cerámicos de cronología Moderna y Contemporánea.

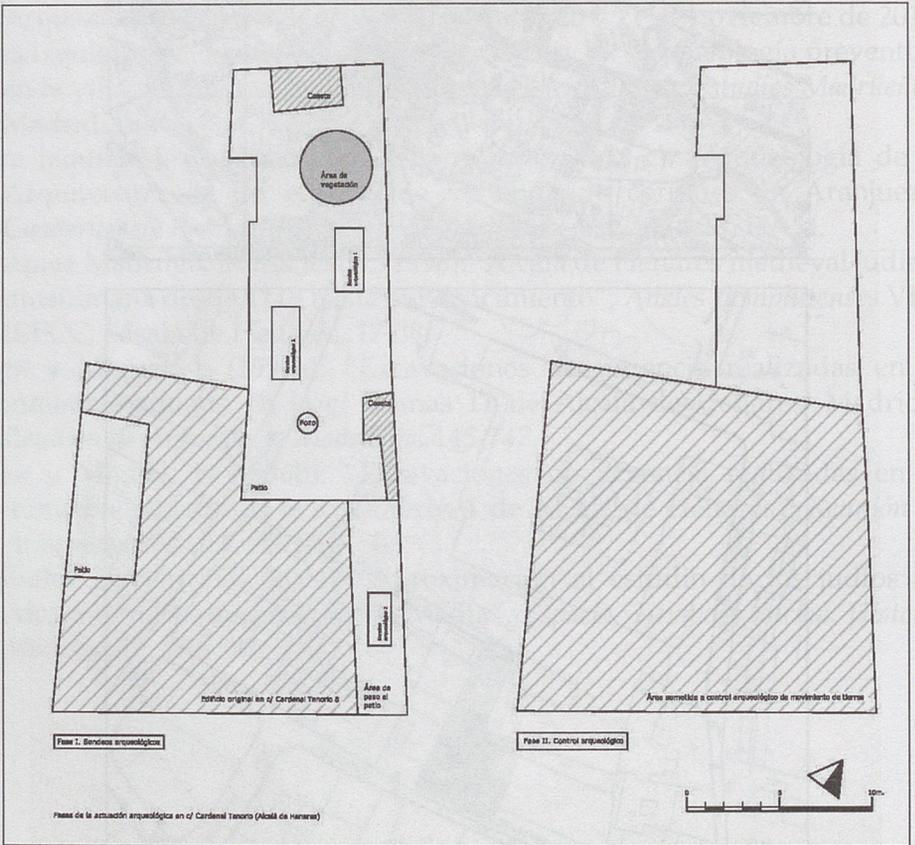
Figura 2. Planimetría actuación arqueológica

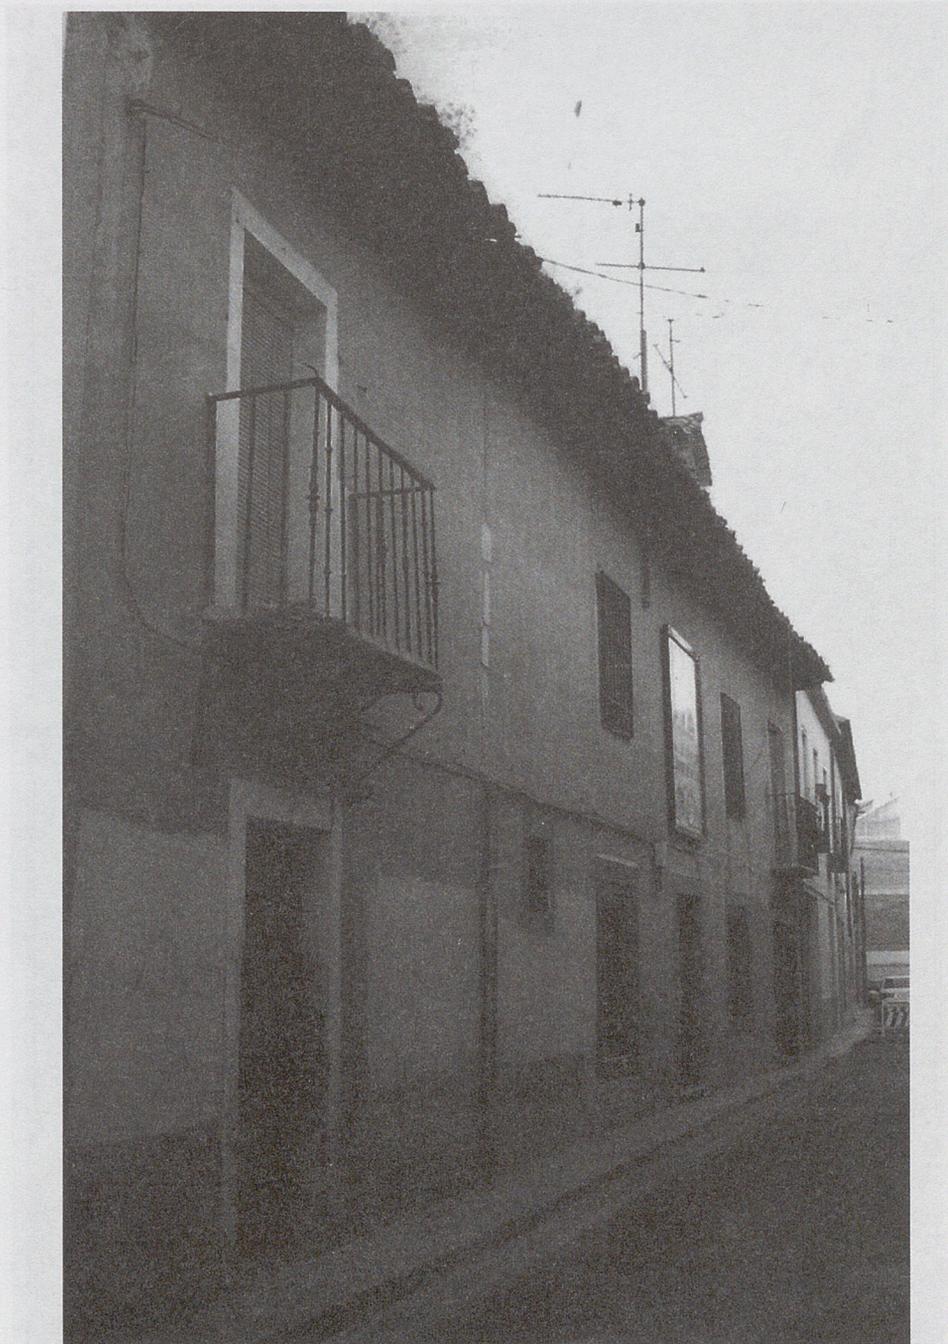
*Figura 3.* Fachada edificio a calle Cardenal Tenorio

El alzado de la fachada exterior presentaba una puerta de pequeño tamaño, centrada hacia la mitad de su desarrollo (de casi 20 m de longitud) —el acceso que hemos descrito— a la que secundaban dos huecos en planta baja y otros dos en la alta, situados sobre los dos inferiores. En el extremo oeste aparecía otra puerta de una sola hoja, por la que se accedía a una pequeña vivienda en la que se habían dividido un pequeño salón, un exiguo estar, un dormitorio interior y una pequeña cocina-aseo construido como una caseta en el patio interior del ángulo noroeste de la parcela. Sobre la puerta de esta vivienda se abría un balcón soportado por tres tornapuntas y de unas dimensiones al parecer originales. Una posible ventana antigua —situada en el extremo este de la fachada— se transformó en paso de garaje sobre el que se abría otro balcón, pero de dimensiones alteradas respecto al descrito con anterioridad. Entre el cuerpo central de huecos y el extremo oeste, aparecía un pequeño ventanuco en la planta baja y una sola ventana abuhardillada, que se hallaba en el sector central de la cubierta.

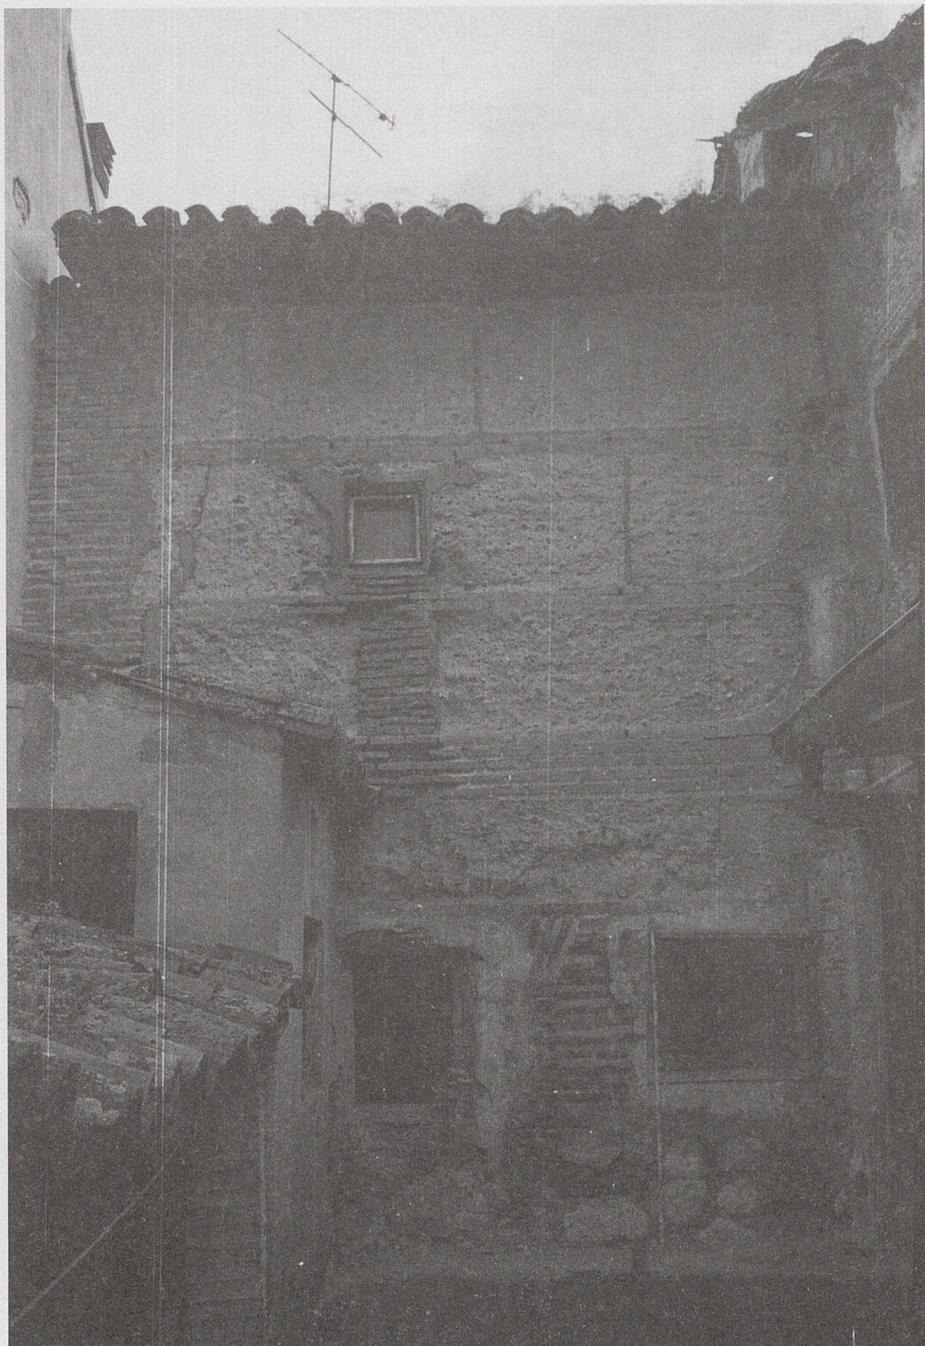
Figura 4 Paramento patio trasero

tapial con cajas de ladrillo (26 x 13 x 4 cm)<sup>4</sup>. En el ángulo noroeste del patio posterior se hallaba una caseta realizada en ladrillo macizo (28 x 14 x 4 cm) cubierta de teja. En el pequeño patio situado a oeste, se apreciaba la fachada norte del edificio con ladrillos de un color rojizo intenso (28 x 19,5 x 4 cm) con llagas de 3 cm de un mortero gris, con incluso algún resto cerámico. Eran los mismos que los utilizados en el interior de la fábrica para realizar los dinteles, así como los de las cajas de ladrillo. En estas aparecía una decoración de las llagas a punta de paleta, como otras observadas en algunos inmuebles. Estas cajas tenían una altura de 42 cm, mientras que las tapias tenían 68 cm en su parte superior y 54 en la inferior. El remate de los extremos era de forma curva. Esta fachada norte presentaba un espesor de media vara (42 cm). La distribución de los huecos, en ambos patios, era bastante caótica.

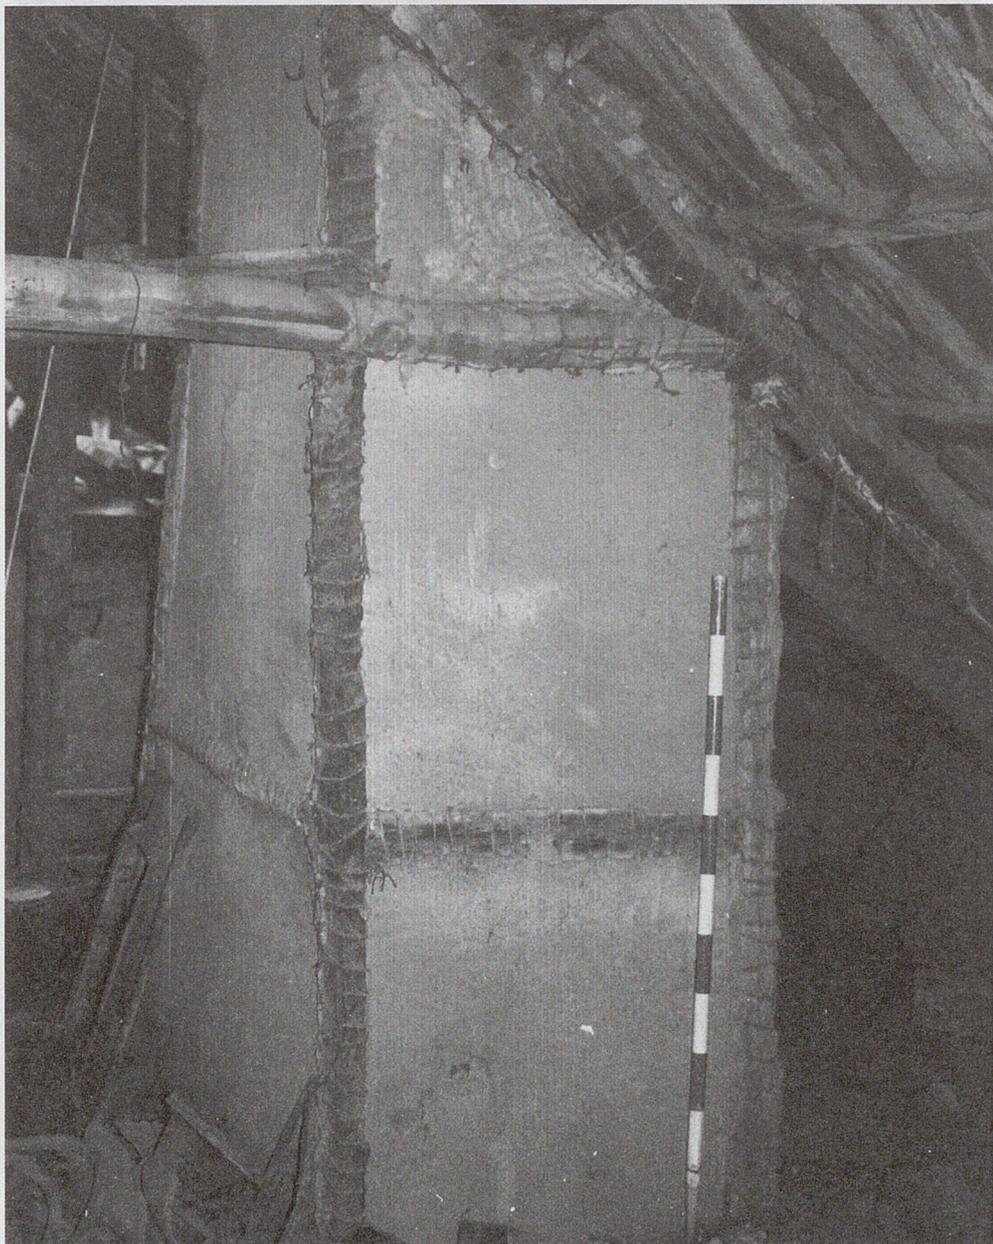
Figura 6. Bajo cubierta, tiro de chimenea

Más arriba, en el área bajo cubierta, se hallaba un espacio diáfano, con una división de tabiques en el extremo oeste, de unos 25 m<sup>2</sup>. Destacamos un posible acceso al tejado y que también pudo ejercer una función de iluminación de esta parte superior del edificio, realizado con ladrillos de buena cocción (27 x ? x 4,5 cm.) y un curioso tiro de claraboya, realizado con un entramado de madera, de aproximadamente una vara de anchura, recubierto de baldosas de 26 cm de lado. Las tablas que soportaban la techumbre eran tablones planos de 12 cm de anchura, sustentados por pares

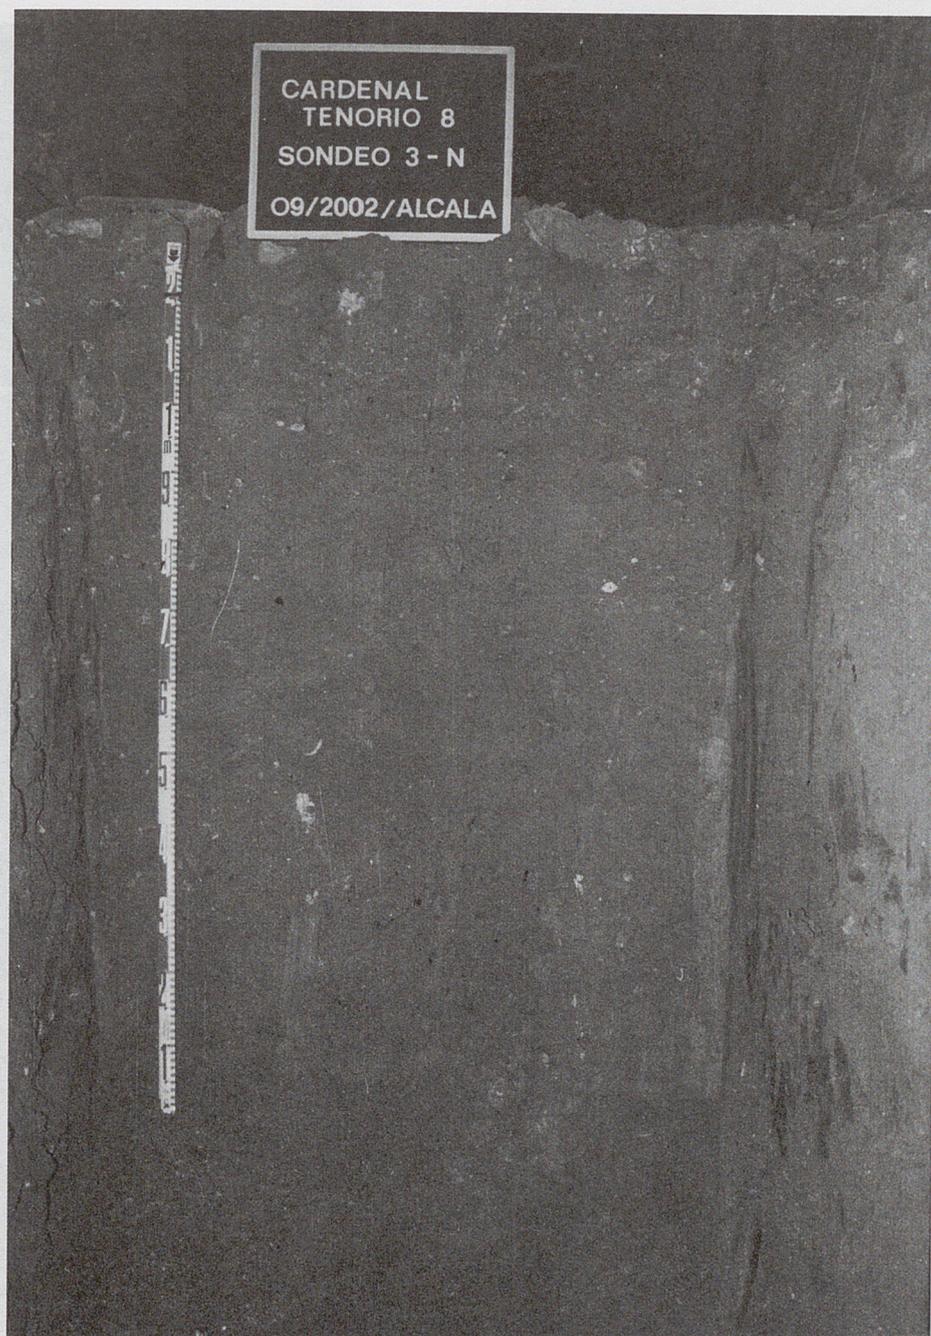
Figura 7. Perfil norte del sondeo 3

El último sondeo arqueológico excavado fue el nº 3 (2 x 1,50 x 1,20 m). Dos eran los estratos principales, además de las arcillas rojizas del fondo. El situado en posición superior se componía de tierra ocre, compacta, con escasos restos constructivos y cerámicos y de un metro de espesor. No aparecían restos constructivos en masa como en el sondeo 2 y este estrato se correspondía con los vertidos que sirvieron para nivelar el solar. Bajo este aparecía un estrato de color grisáceo, muy parecido al identificado en la base del sondeo 2, aunque en este caso no se recuperó cerámica u otro material que pudiera fechar la unidad. En definitiva, la excavación de sondeos caracterizó los sedimentos que posteriormente describimos en la fase de control arqueológico. Significativa es la ausencia de cimentaciones anteriores, que puede ser debida a la recuperación de elementos constructivos para la edificación posterior.

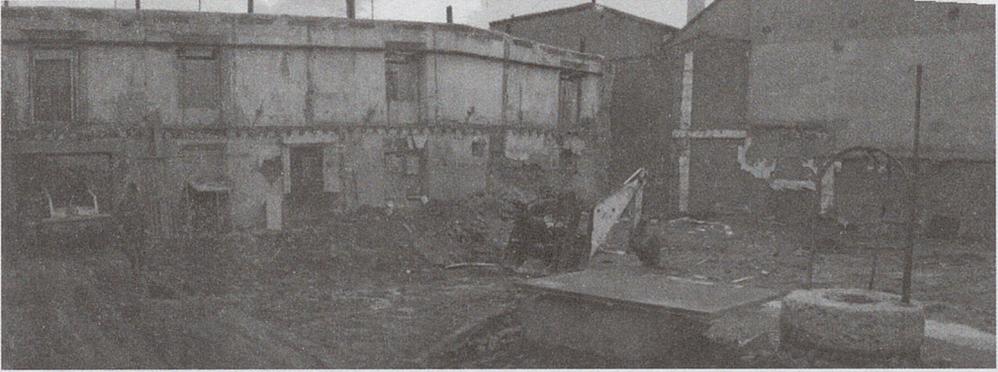
*Figura 8.* Inicio movimiento tierras desde el norte

El movimiento de tierras continuó por el área norte del inmueble, el más alejado a la salida, situada al Sur (donde se había mantenido la fachada original). Allí se descubrió el interior del pozo nº 2, que tenía una anchura de pared de unos 40 cm y que había sido ya documentado por nosotros en la fase anterior. Se hallaba excavado en una de las manchas de tierra más oscuras que aparecen diseminadas en el solar. Una de estas manchas se situaba en el ángulo noroeste y otra en el área oriental, pudiendo ser manchas con origen en pérdidas de desagües. El mencionado pozo presentaba una mina o captación de agua situada a +/- 2 m de la superficie, en forma de pequeña galería adosada a la pared de la misma. En la excavación del área oeste del pozo apareció un fragmento de loza y un fragmento de cuerna de ovicáprido, como materiales más característicos. También pudieron apreciarse los restos de un empedrado de cantos a +/- 1 m por debajo del suelo del último nivel de patio. Todo el pozo estaba excavado en este relleno uniforme, pero no se apreciaron otros materiales que pudieran fechar el momento de abandono de la estructura.

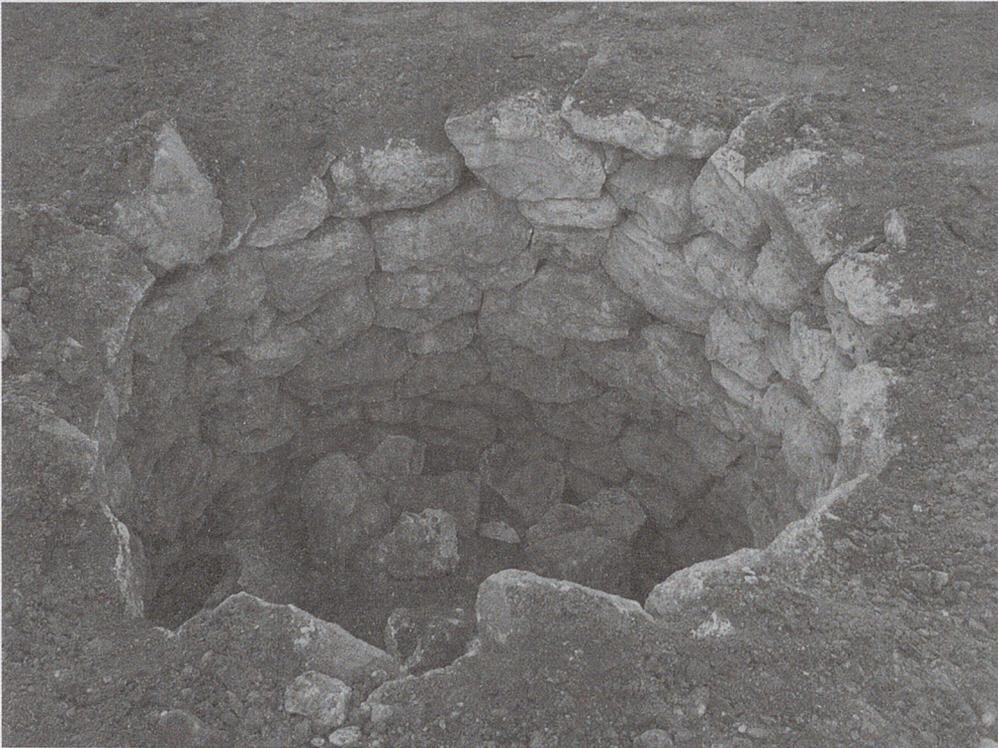
*Figura 9.* Detalle revestimiento pozo

Esta fase se inició con la consolidación de la fachada y el desmontaje de la edificación anterior. Posteriormente, se inició la excavación para el hueco de la piscina situada en el extremo norte del solar. En ese lugar apareció un pozo con la boca revestida por cuatro hiladas de ladrillo aparejado a lomo, cuyo diámetro era de 0,92 m. La sección de este pozo se ensanchaba hacia el interior, siendo el diámetro a 1,50 m de la superficie de 136 cm, con un aparejo de mampostería de piedra caliza a hueso. Los ladrillos (25 x 12 x 4 cm y 27 x 13 x 4 cm) tenían claros defectos de alfar y

eran de color rojizo claro. La distancia desde la hilada inferior al nivel freático era de 2,40 m. En este lugar apareció un fragmento cerámico de tipo "Pickman", que describiremos en el siguiente apartado.

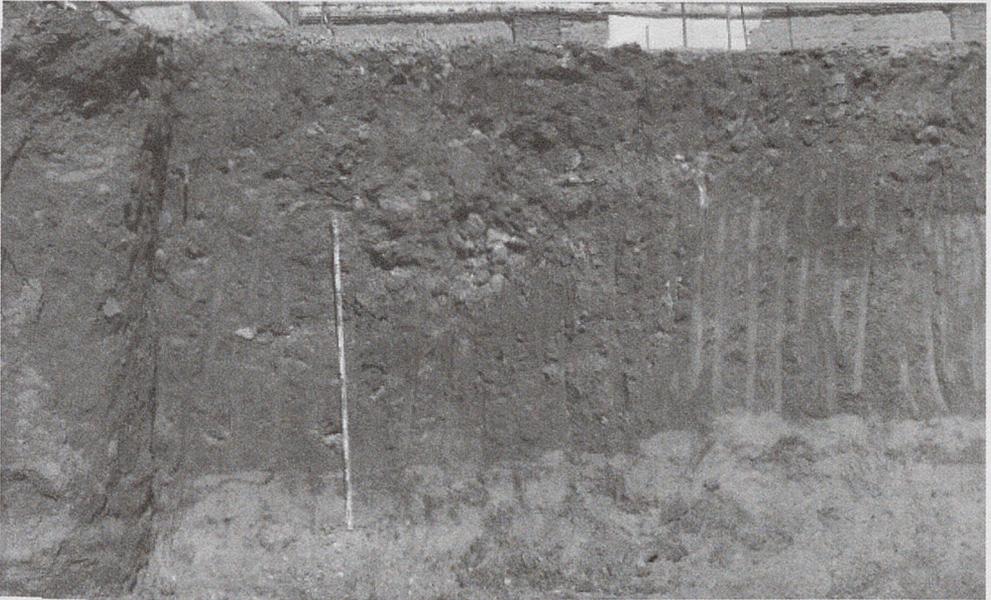
*Figura 10.* Perfil norte, tras eliminar pozo

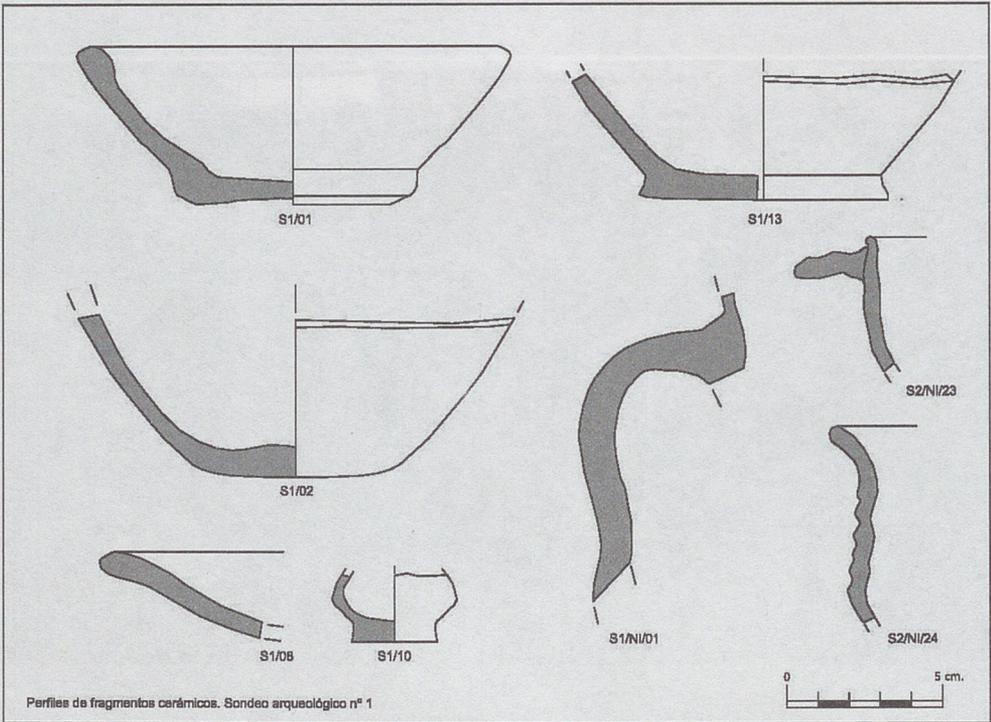
Figura 11. Perfiles material cerámico sondeo 1

En el estrato superior del sondeo nº 1 se recuperaron, como material aislado y fuera de contexto, algunos fragmentos de cerámica de cronología hispanomusulmana (siglas 02/63/5/10/108/S1S/1, 4 y 9), aunque la mayoría son de cronología moderna, como una base de recipiente cerámico de tipo globular, posible jarra, con pastas en fractura de color oscuro, casi negro y superficies pardas al interior y ocreas claras al exterior. Estos utensilios de cocina son difíciles de adscribir a una cronología determinada, aunque podrían fecharse en el siglo XVIII (02/63/5/10/108/S1S/3). Se recupera también un borde de plato de pastas amarillentas, con vidriado en color blanco. En el interior y junto al borde, aparece decoración en forma de trazo de color amarillo casi gualda, enmarcado por dos líneas muy finas de color marrón (02/63/5/10/108/S1S/8). A este fragmento de cronología contemporánea hemos de añadir la curiosa base completa y galbo de una jarrita de muy pequeño tamaño, posiblemente un juguete, de pastas amarillentas, vidriado en blanco y decoración de líneas azules en sentido vertical (02/63/5/10/108/S1S/10).

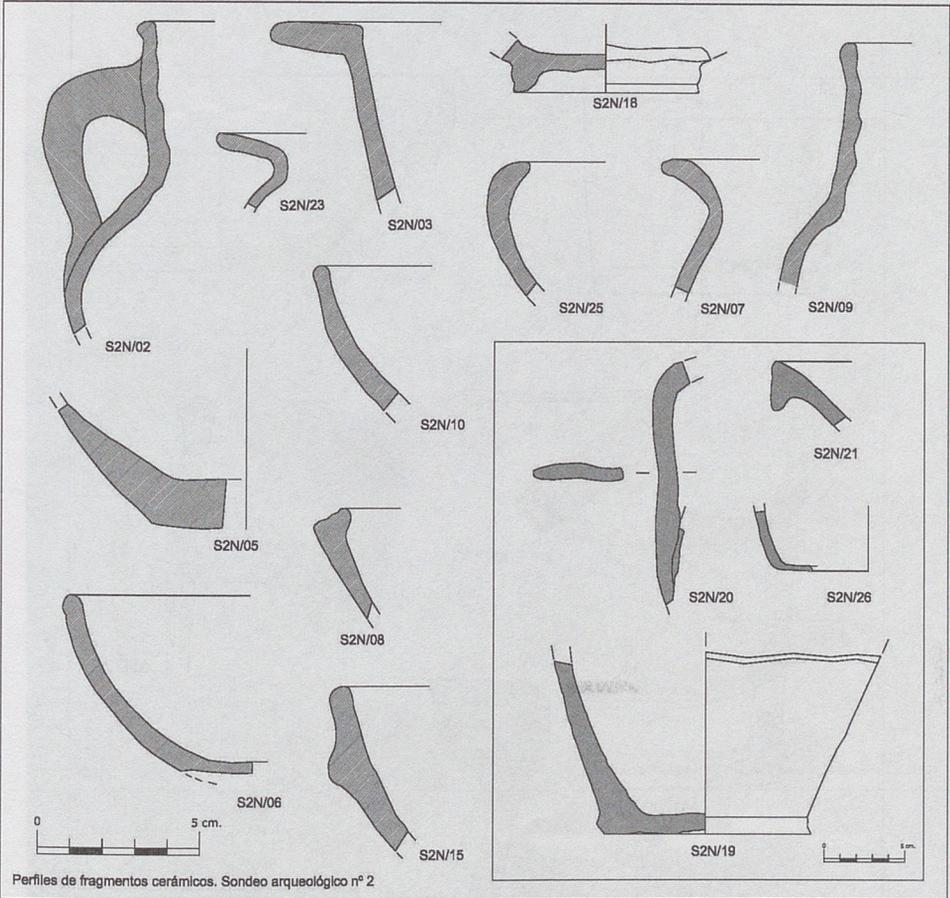
origi *Figura 12.* Perfiles material cerámico sondeo 2 *origi*

El sondeo nº 2 presenta materiales casi todos contemporáneos, entre los que destacamos la base y galbo de jarra de pastas amarillentas y vidriado exterior e interior en blanco amarillento. Presenta decoración exterior a base de líneas marrones, ocreas y amarillas y señales de uso prolongado. Su cronología es contemporánea, pudiendo tratarse de una jarra producida en Puente del Arzobispo, a mediados del siglo XIX (02/63/5/10/108/S2/14). La única excepción sería la base completa de un cuenco de mediano tamaño, de superficies pardas, alisadas y cronología moderna, posiblemente siglo XVI (02/63/5/10/108/S2/5) y los fragmentos de material de construcción, cual es un galbo, de pastas depuradas y color rojizo, cuyo interior aparece estriado y el exterior presenta una gota de vidriado de color marrón. Es posible que

sea el fragmento de una tubería de cronología moderna, posible siglo XVIII (02/63/5/10/108/S2/9). No obstante, también hay fragmentos de escudillas bajomedievales como la base de un recipiente — posible cuenco de paredes abiertas y pie anular — de pasta de color rojizo, con superficie deteriorada al exterior y vidriado en color blanco pálido al interior. Su cronología es de finales de la Edad Media (02/63/5/10/108/S2/18). También destacamos un asa fragmentada de cántaro de pasta rojiza de buena calidad, sin restos de pintura y cronología posiblemente bajomedieval o inicios de la Edad Moderna (02/63/5/10/108/S2/2).

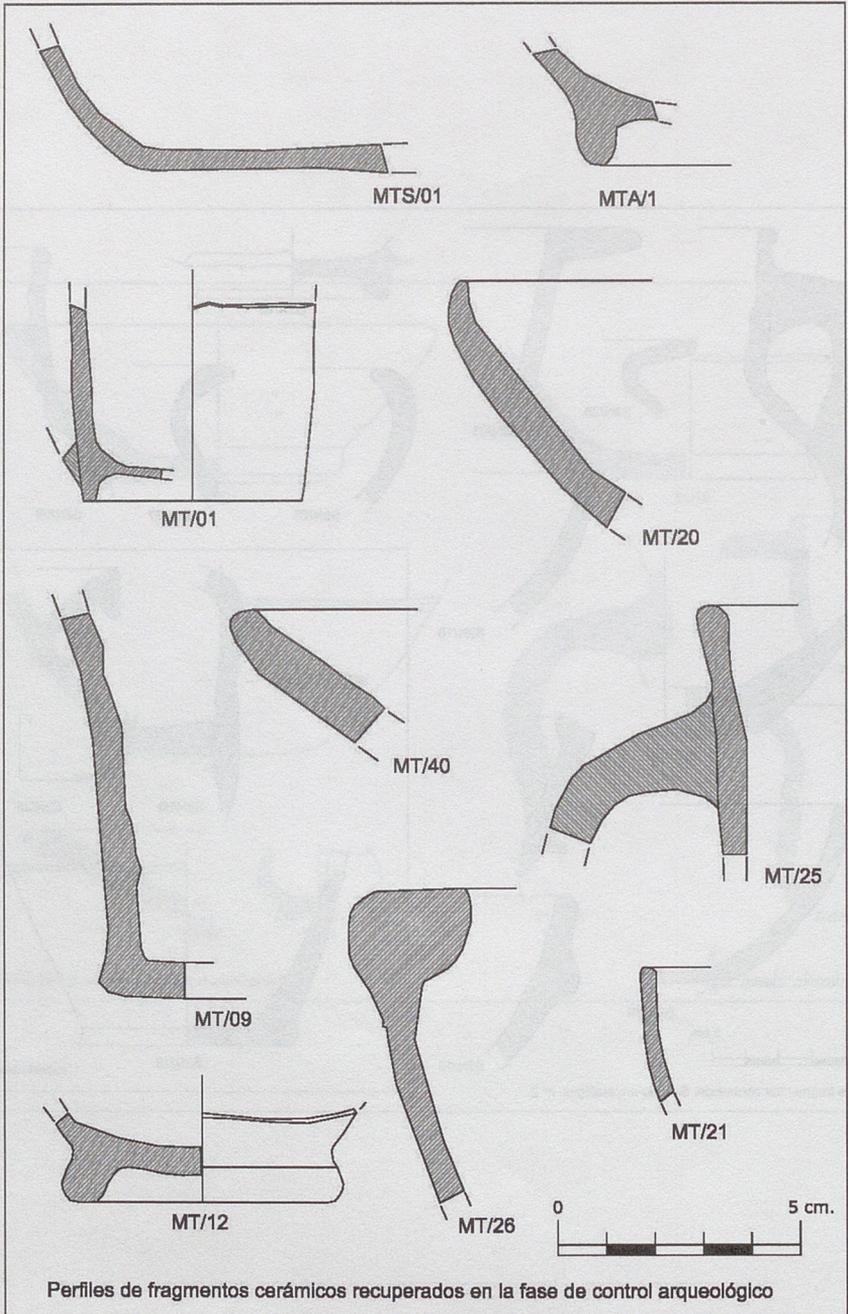
Perfiles de fragmentos cerámicos recuperados en la fase de control arqueológico

Figura 13. Perfiles material cerámico control arqueológico

En el control de movimiento de tierras recuperamos un fragmento de base de plato o taza con pie anular de pasta amarillenta, vidriado en su totalidad, con decoración pintada en azul, bastante desvaída y con motivos florales. Su cronología es posiblemente de inicios del siglo XIX (02/63/5/10/108/MTA) y un fragmento de fuente o plato hondo de la serie negra de La Cartuja de Sevilla. En el interior presenta motivos arquitectónicos, además de una fuente y árboles. En el exterior está decorada mediante cenefa en la parte baja del galbo y el característico sello "Pickman.Y.Ca / Sevilla", además del nº 4 situado en el ángulo superior derecho del sello. Este tipo de porcelana serigrafiada puede fecharse en la segunda mitad del siglo XIX (02/63/5/10/108/MTS/1). La mayoría del material recuperado en estas unidades de control arqueológico tiene cronología contemporánea (siglo XVIII-XIX), cual es un fragmento de galbo de recipiente de gran tamaño, tipo orza, de superficies de color pardo, con acabado grosero al interior y alisado al exterior, con huella de cordaje.
