## LA PUERTA DEL MERCADO EN EL RECINTO AMURALLADO DE GUADALAJARA

Pedro José PRADILLO Y ESTEBAN  
José MARTÍNEZ PEÑARROYA

## I.- INTERVENCIÓN ARQUEOLÓGICA EN LA PLAZA DE SANTO DOMINGO NÚMERO 3

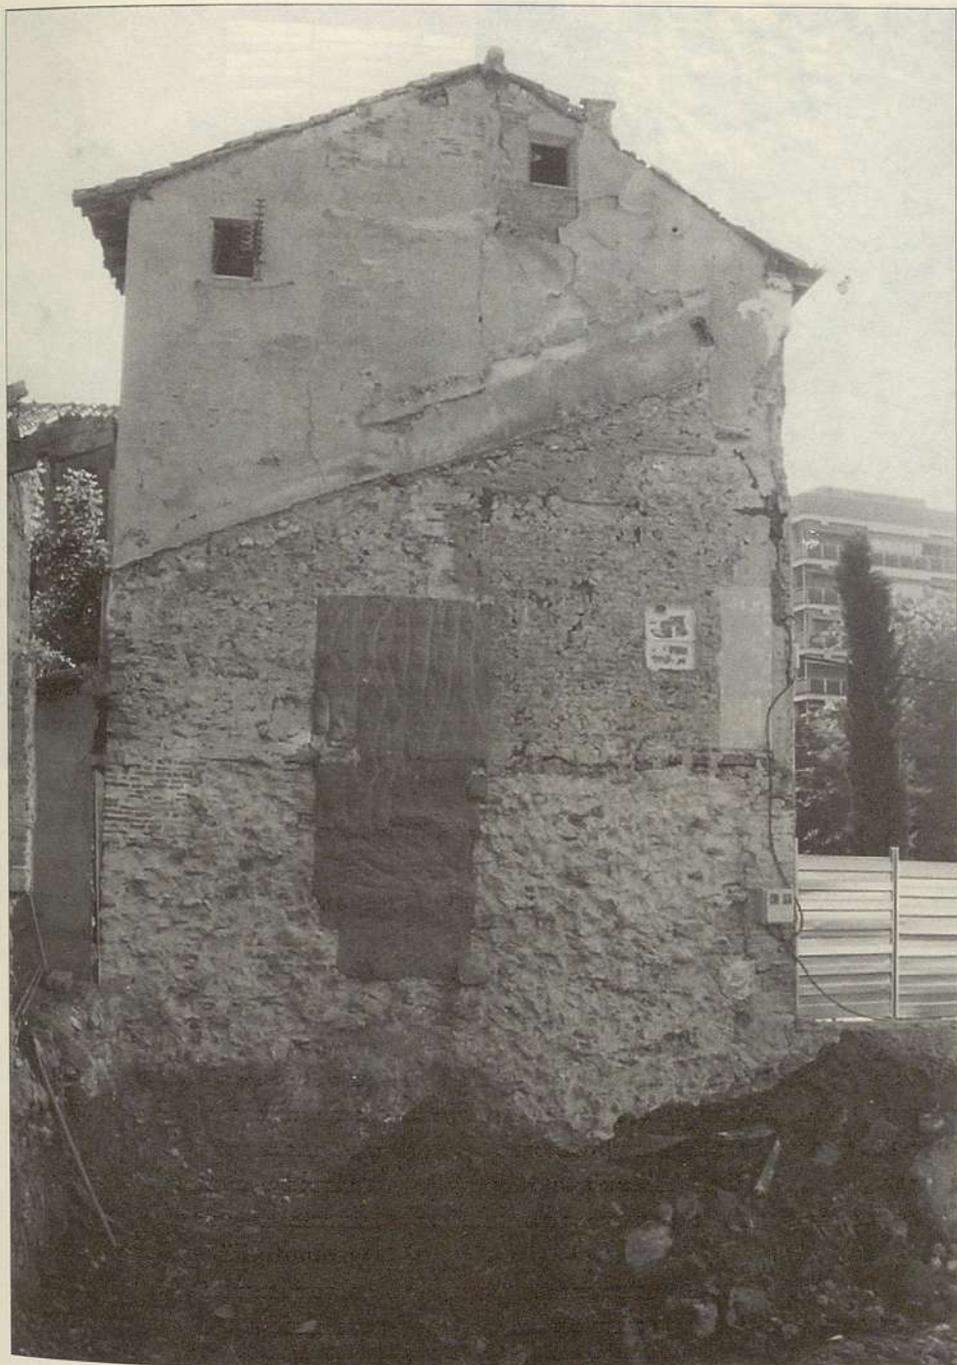
Lámina 1.- Medianería de la finca número 2 de la plaza de Santo Domingo, 1998. En alzado, muros de argamasa de cal y canto y tapial. Estos restos motivaron la intervención arqueológica de urgencia a instancias de la Unidad Técnica de la Delegación de Educación y Cultura.

Como anunciábamos más arriba, a consecuencia de las obras de construcción de un nuevo edificio en el lugar reseñado y tras la demolición del anterior allí existente, quedó a la vista en la medianería con la finca situada al este una estructura de fábrica antigua compuesta por dos hojas de argamasa de cal y canto y una central de tapial, ésta de mayor anchura. Ante esta evidencia, y ante la certeza de que el trazado de la cerca de la ciudad discurría por el solar que nos ocupa, se prescribió por parte de la Unidad Técnica de Arqueología de la Delegación de Educación y Cultura de la Junta de Comunidades de Castilla-La Mancha la realización de un proyecto de intervención arqueológica en el solar del número 3 de la plaza de Santo Domingo y de seguimiento en el trascurso de la ejecución de las obras de construcción.

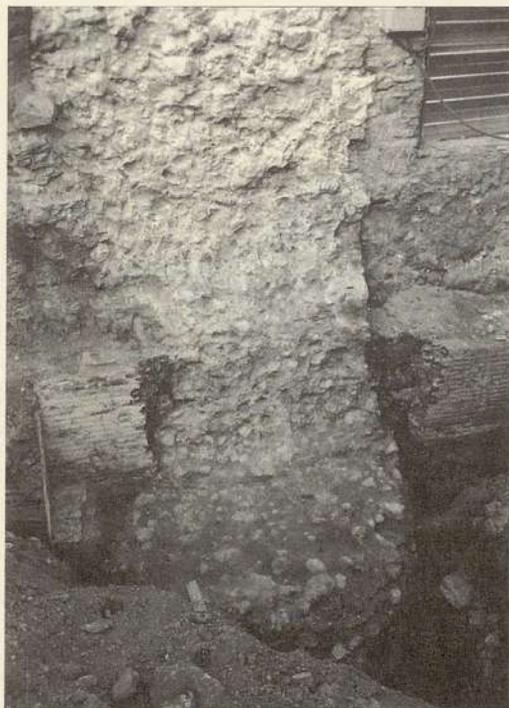
Lámina 2.1.- Cubo de mampostería y encintado de ladrillo descubierto en el subsuelo de la finca número 3 de la plaza de Santo Domingo, 1998. La fotografía está tomada una vez desmantelado el muro de ladrillo del sótano de la vivienda derribada.

Una vez realizado esto, pudimos observar la existencia de terreno natural en forma de arenas arcillosas compactas sobre las que se alzaban los restos de una estructura de piedra de 35 cm. de altura, que se retranqueaba 10 cm., para servir de asiento a otro paramento de 50 centímetros. A su vez, este último se retranqueaba otros 10 cm. y a partir de aquí se elevaba otro paramento de mampostería de 35 cm., que quedaba cortado en su parte superior por la obra de la vivienda derruida. Hay que hacer notar que la mitad norte del cimientado se apoyaba directamente sobre el terreno natural.

Una vez excavado todo el perímetro de la estructura pudo apreciarse que se trataba del cimientado de una de las posibles torres que flanquearían la Puerta del Mercado.

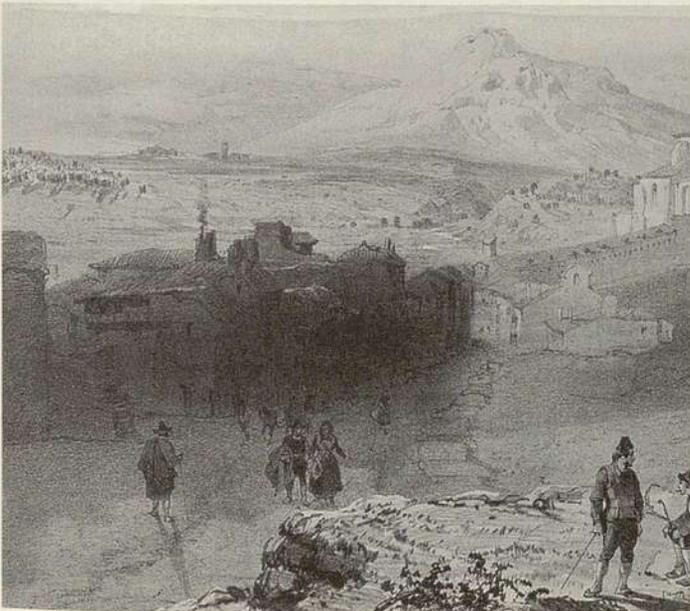
Lámina 5.2.- *S. Francisco de Guadalaxara*, Pérez Villamil, litografía publicada en 1842. Detalle con la fortificación de la Puerta de Santo Domingo y Carrera de San Francisco.
